3. – DESCRIZIONE DEGLI INTERVENTI DI PROGETTO

3.1 - Sistemazione dei costoni

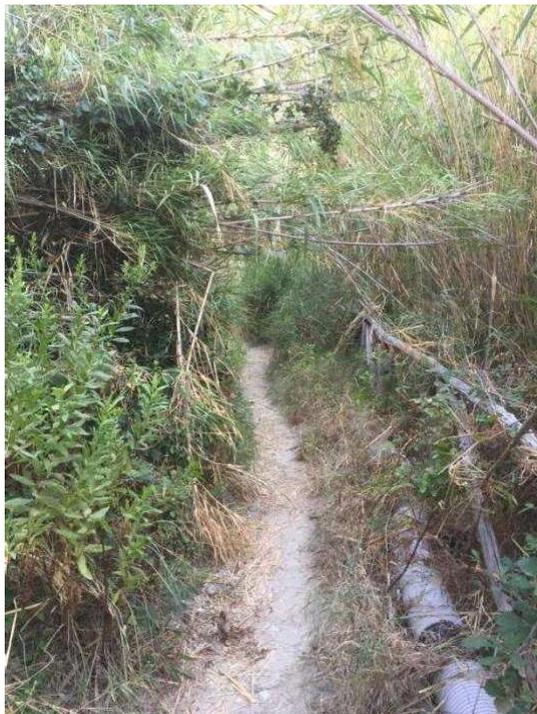
Foto 9

La strada di accesso al vecchio fabbricato termale, a partire dalla struttura ricettiva “Hotel Olmitello”, proseguendo verso monte si restringe progressivamente fino a diventare un sentiero pedonale immerso in una folta vegetazione spontanea (cfr. Foto 9).

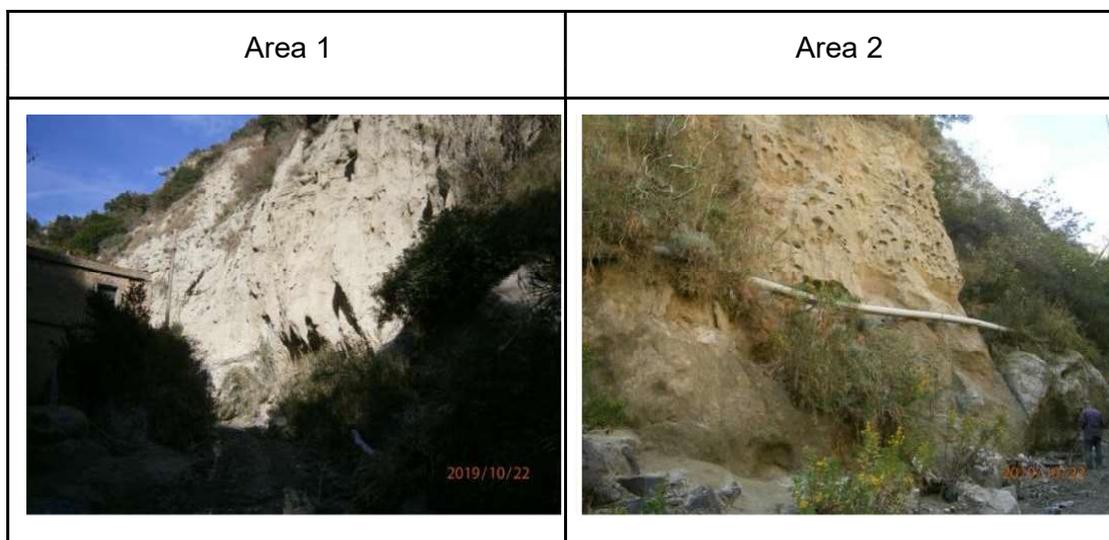
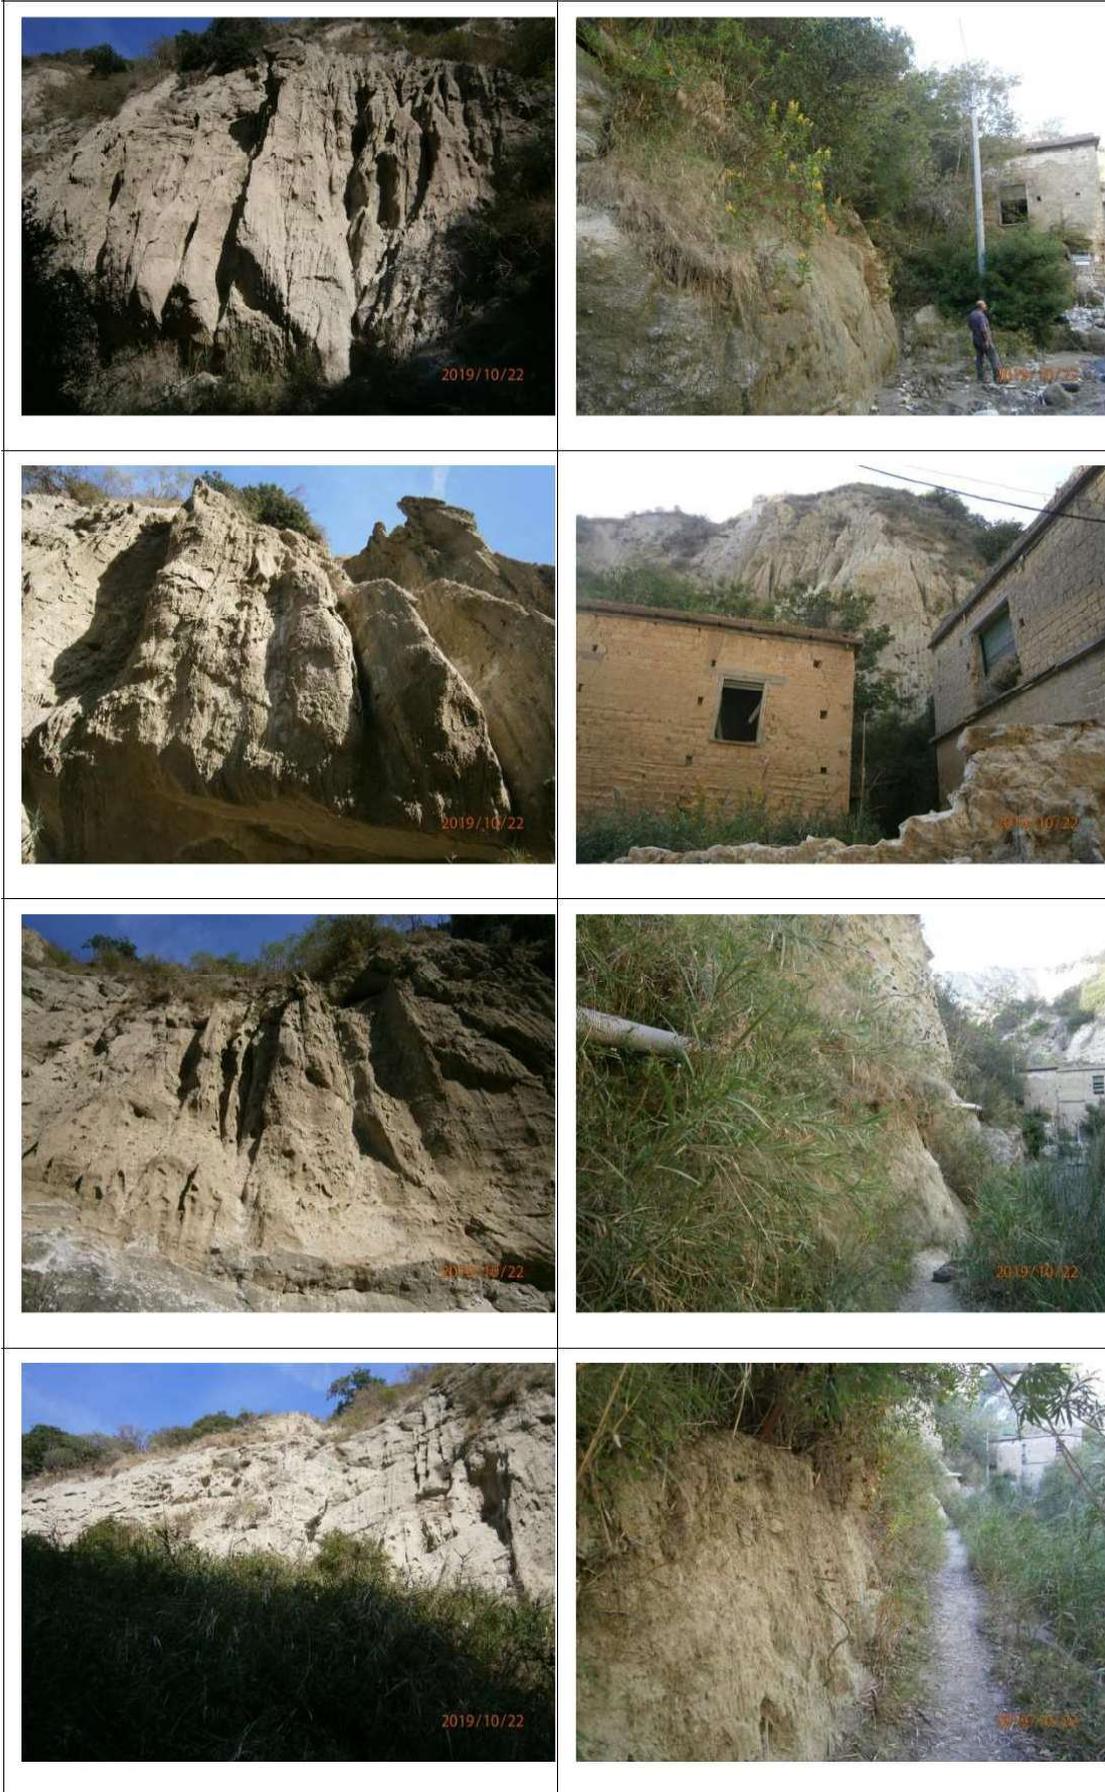
Nelle foto che seguono sono illustrate alcune situazioni caratteristiche e rappresentative delle condizioni morfologiche e geolitologiche dell'**Area 1** (in sx idraulica) e dell'**Area 2** (in dx idraulica).
